estudio
DVA arquitectos s.l.p.

RESTAURACIÓN DE LA BÓVEDA DEL CAMARÍN DE LA VIRGEN DE LA ERMITA DE NTRA. SRA. DE LA MUELA

RESTAURACIÓN DE LAS PINTURAS DEL CAMARÍN DE LA VIRGEN DE LA ERMITA DE NTRA. SRA. DE LA MUELA

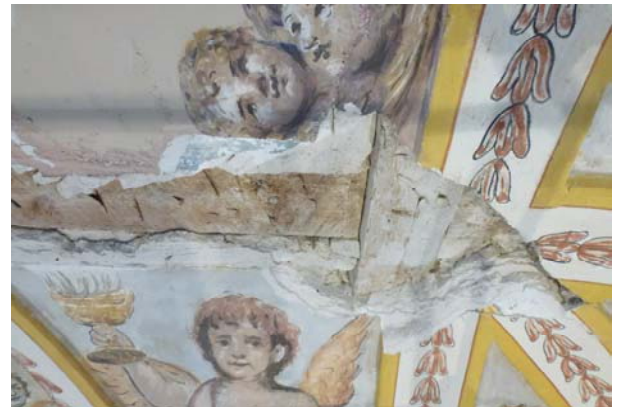
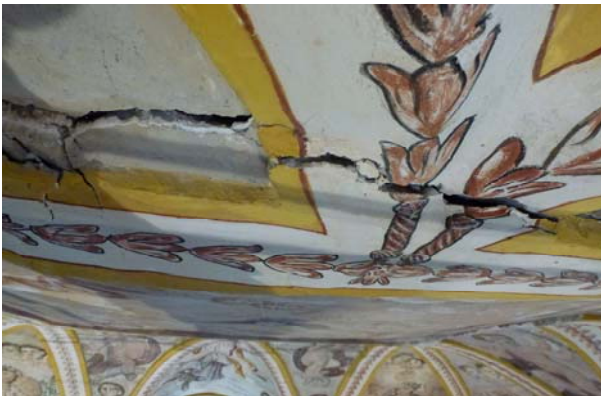
El primer síntoma que se produjo sobre el estado en que se encontraba la bóveda fue el desprendimiento de algunas molduras de yeso que revisten la misma por el interior, en concreto en uno de los lados del cuadro central de la bóveda.

En la inspección realizada se comprueba que aparte del desprendimiento citado anteriormente, se han producido algunos cedimientos en la zona central de la bóveda. Esto se manifiesta también en la cara interior en un amplio repertorio de grietas.

El estado en que se encuentran las maderas de la armadura debido por una parte a los esfuerzos a los que han estado sometidas, y por otra al estar atacadas por xilófagos, ha ido produciendo un deterioro progresivo de la zona central de la bóveda por pérdida de funcionalidad del armazón de madera.

La progresividad del cedimiento se comprueba por el hecho de que hace unos once años se hizo una restauración de las pinturas y se sellaron las grietas existentes hasta esa fecha, las cuales se han vuelto a abrir.

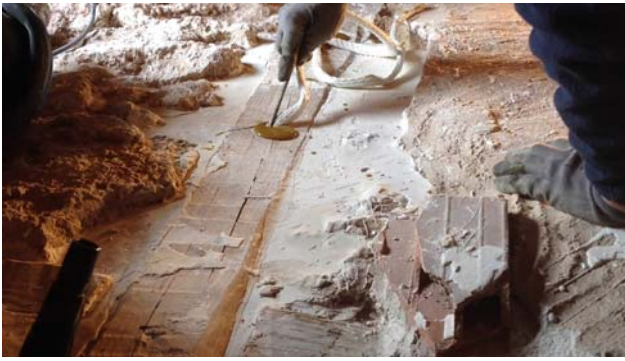
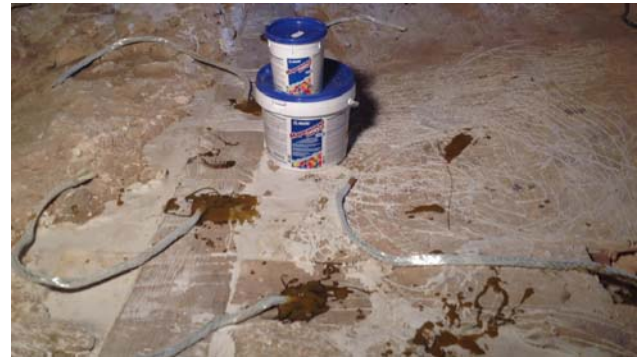
Al comienzo de las obras y una vez retirado el material suelto que cubría gran parte de la bóveda, que incluye una aspiración profunda, se comprueba que la situación es mas grave de lo que parecía inicialmente puesto que se detectan amplias grietas en las diagonales de encuentro de las cuatro partes de la bóveda así como en el encuentro de la zona central plana y las zonas perimetrales, esta situación hace peligrar la estabilidad de la bóveda.

A continuación se procede al refuerzo de las piezas de madera de la armadura del cuadro central de la bóveda mediante cordones de fibra de vidrio impregnadas con resina epoxi.

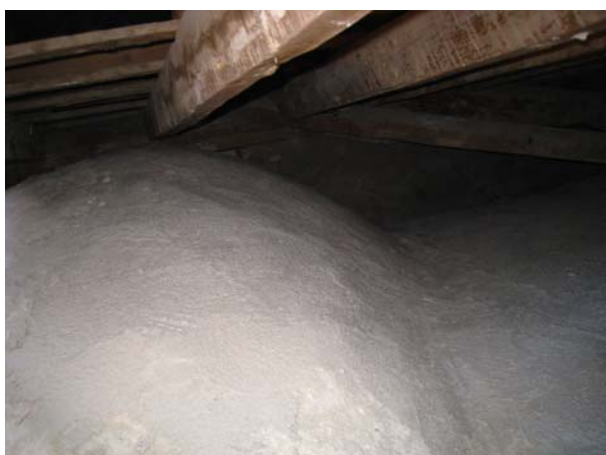
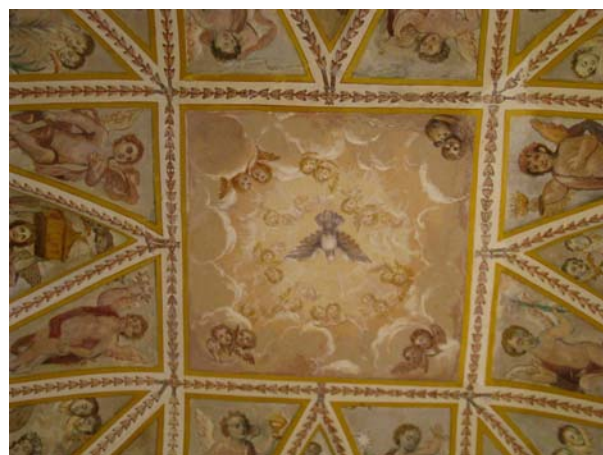
En las dos fotos anteriores se puede ver el resultado final de la parte superior de la bóveda así como la zona central de la parte inferior de la misma una vez restituidos los materiales desprendidos y el sellado de grietas.

Por último se realiza atirantado perimetral en unos treinta puntos mediante cordón de fibra de vidrio de 12 mm de diámetro impregnado con resina epoxídica superfluida. La mitad de estos atirantados se han incorporado a la capa estructural realizada y la otra mitad se han dejado al aire al objeto de atirantar a una zona más alta de los muros perimetrales.

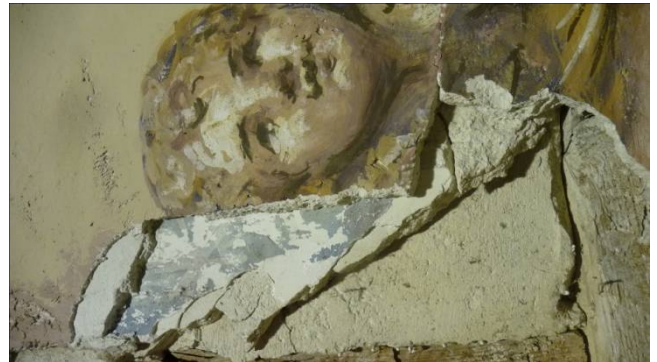
Las primeras noticias que hay de la Ermita y de la Imagen de Ntra. Sra. de la Muela son de 1470. Es posible que desde los comienzos, el Camarín de la Virgen ya estuviera decorado, como hemos podido atestiguar en la muestra de pintura encontrada debajo de uno de los trozos de mortero desprendido perteneciente a la capa de mortero que sustenta las pinturas actuales.

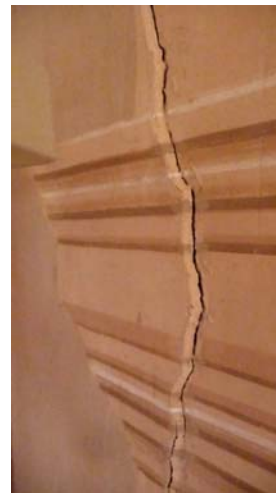
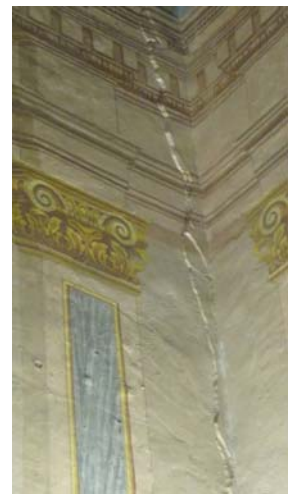
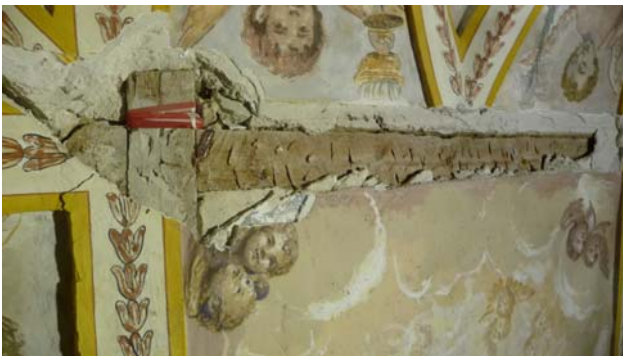
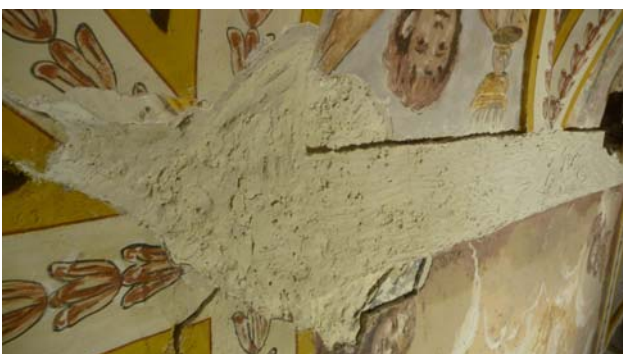
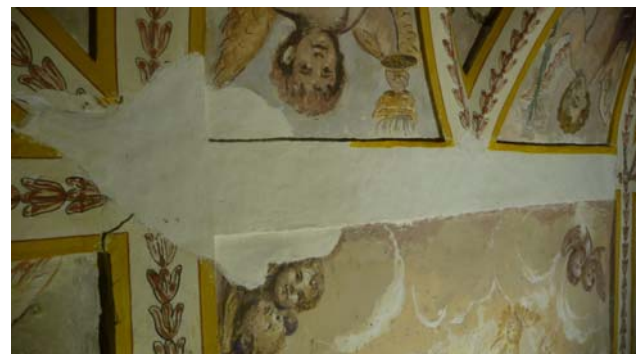
La patología mayor que se observa está causada por los movimientos de la estructura, el edificio ha tenido muchos problemas que hoy por hoy, están solucionados, pero que ha hecho que las pinturas hayan sufrido importantes pérdidas materiales localizadas y que se hayan producido importantes grietas imposibles de subsanar completamente.

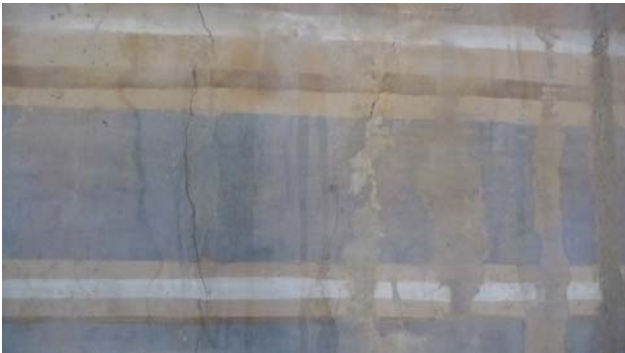
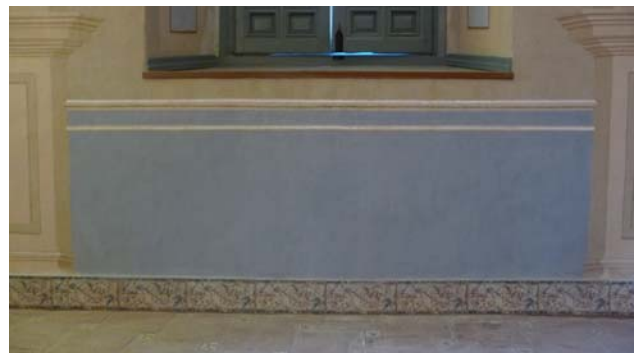
La humedad ha propiciado manchas, escormentías, proliferación de sales y mas indirectamente, levantamientos de las distintas capas.

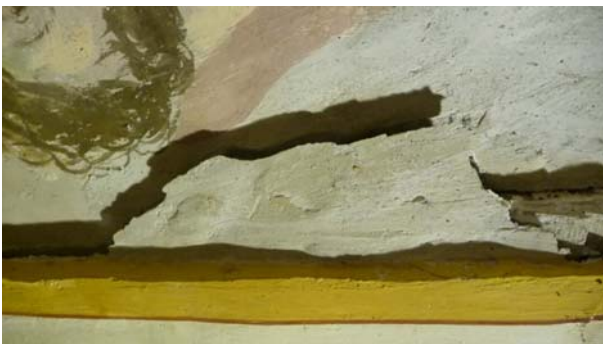
Otro factor de deterioro muy importante viene dado por intervenciones erróneas hechas hace mucho tiempo y de forma reiterada. Se han aplicado grandes cantidades de pintura directamente sobre la capa pictórica original haciendo irreversible esta actuación y por lo tanto es imposible volver al estado original.

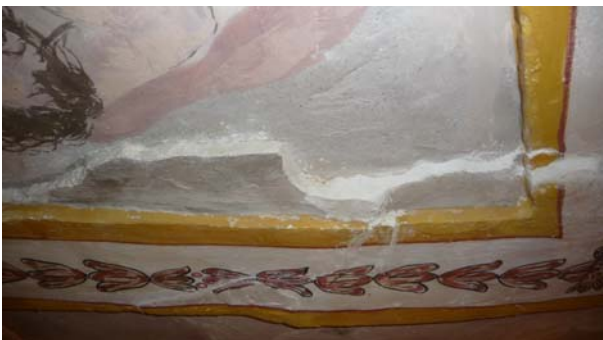
El paso del tiempo también deja su rastro con la acumulación de suciedad, la proliferación de insectos y el deterioro de los materiales constitutivos de las distintas capas que configuran la pintura mural.

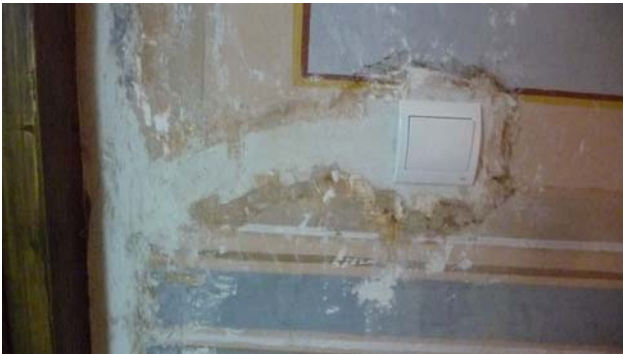
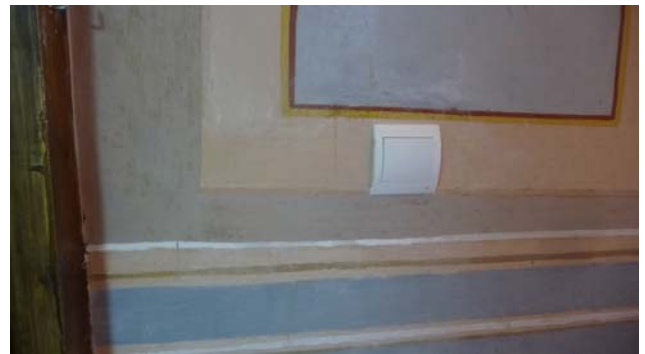
Nos hemos encontrado de manera bastante generalizada con la capa pictórica levantada ó ya desprendida del intónaco. El método utilizado ha sido adherir la capa pictórica con la ayuda de Klucel G disuelto en alcohol. La aplicación se ha hecho siempre interponiendo papel japonés. Hemos procedido a un sellado óptico de las grietas con cal, ya que en su interior no hemos añadido material que pudiese intervenir negativamente en los movimientos que sin duda seguirá teniendo el edificio.

Para la reintegración de la laguna localizada en el nervio de la bóveda, se ha hecho a base de morteros de cal en distintas capas y con un material inerte, principalmente polvo de mármol en distintas granulometrías, haciéndose estas muy finas en la última capa. La reintegración de policromía se ha realizado de manera discernible con el original mediante la utilización de un tono cromático más bajo que el original, las otras lagunas se han reconstruido con técnica al regattino ya que de esta forma se consigue dar armonía y una lectura más correcta del conjunto y siempre con un trazo discernible para su fácil diferenciación. En la reintegración se han utilizado pigmentos en polvo aglutinados con caseína disuelta en agua al 2% y en algunas zonas puntuales con acuarelas Wilson&Newton.
