estudio
DVA arquitectos s.l.p.

RESTAURACIÓN DE LA BÓVEDA DEL CAMARÍN DE LA VIRGEN DE LA ERMITA DE NTRA. SRA. DE LA MUELA

RESTAURACIÓN DE LAS PINTURAS DEL CAMARÍN DE LA VIRGEN DE LA ERMITA DE NTRA. SRA. DE LA MUELA

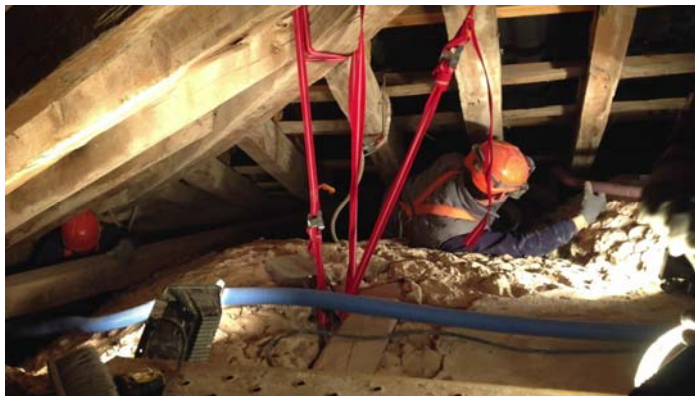
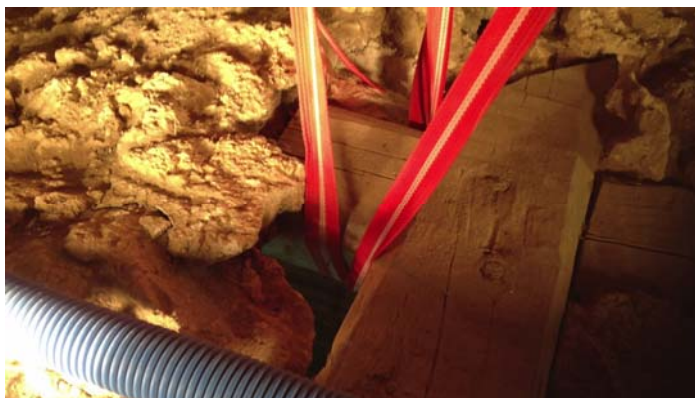
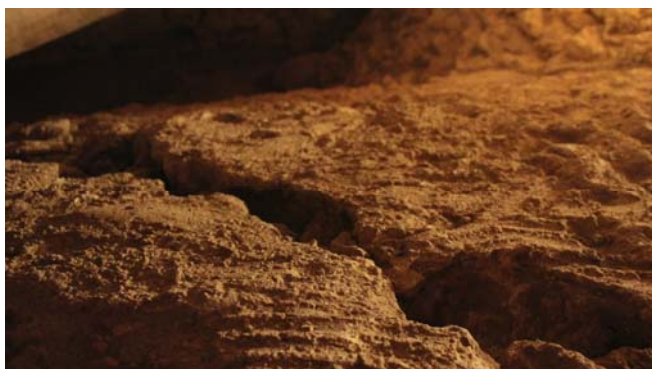
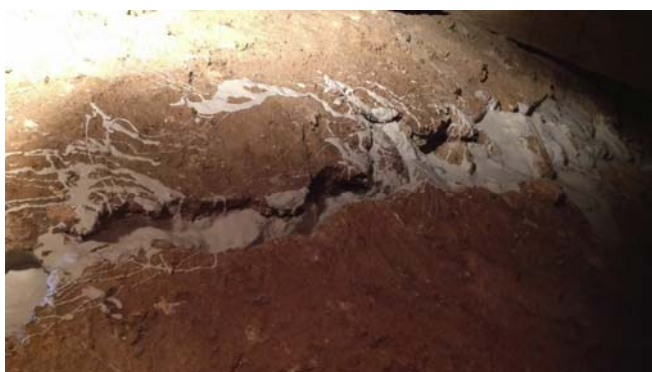
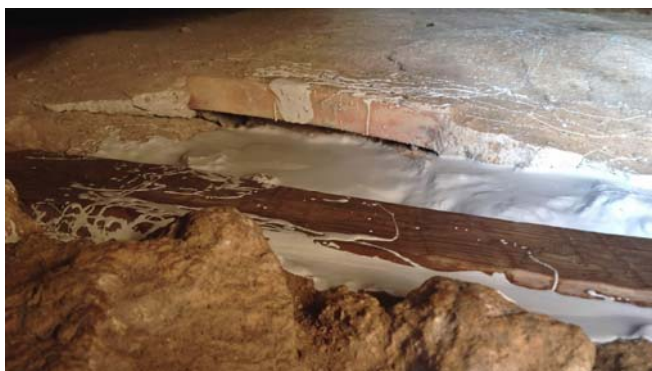
En la inspección realizada se comprueba que aparte del desprendimiento citado anteriormente, se han producido algunos cedimientos en la zona central de la bóveda. Esto se manifiesta también en la cara interior en un amplio repertorio de grietas.

El estado en que se encuentran las maderas de la armadura debido por una parte a los esfuerzos a los que han estado sometidas, y por otra al estar atacadas por xilófagos, ha ido produciendo un deterioro progresivo de la zona central de la bóveda por pérdida de funcionalidad del armazón de madera.

Al comienzo de las obras y una vez retirado el material suelto que cubría gran parte de la bóveda, que incluye una aspiración profunda, se comprueba que la situación es mas grave de lo que parecía inicialmente puesto que se detectan amplias grietas en las diagonales de encuentro de las cuatro partes de la bóveda así como en el encuentro de la zona central plana y las zonas perimetrales, esta situación hace peligrar la estabilidad de la bóveda.

La restauración estructural consiste en la consolidación de la bóveda por el supradós de la misma al objeto de no producir daños en las pinturas del intradós de esta.

La actuación tiene como fin principal consolidar y asegurar la bóveda con materiales ligeros que no sobrecarguen la misma y a la vez que sean compatibles con los materiales originales, con base de cal y exentos de cementos. Asimismo se realizan atirantados para asegurar la bóveda.

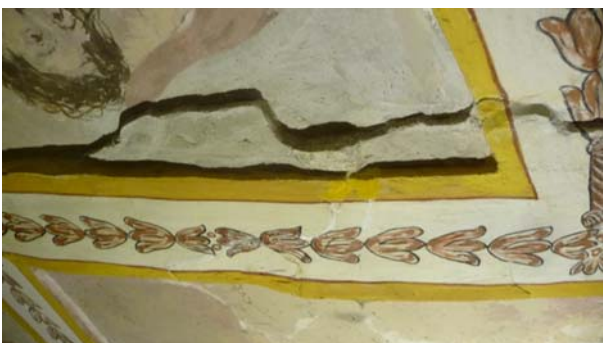
El paso del tiempo también deja su rastro con la acumulación de suciedad, la proliferación de insectos y el deterioro de los materiales constitutivos de las distintas capas que configuran la pintura mural.

Los tratamientos que hemos realizado son mas bien de conservación, han ido encaminados principalmente a detener el deterioro, consolidar los restos de pintura que nos hemos encontrado e intentar paliar las patologías que padece el conjunto. Nuestros trabajos han empezado por una labor de datación y documentación para hacer un estudio histórico y físico químico que nos ayudase a comprender mejor la obra y a encontrar los métodos a utilizar para una intervención respetuosa con la obra de Arte que se nos ha confiado. Con la ayuda de brochas finas, se ha procedido a la eliminación de toda la acumulación

de polvo y materia orgánica e inorgánica. Para la consolidación, hemos hecho pruebas con distintos consolidantes inorgánicos, para elegir el que mejor se adaptase a las peculiaridades de la Obra. Optamos por utilizar la cal y una pequeña proporción de caseína. El método de aplicación ha sido poco a poco, inyectando a través de fisuras o pequeños agujeros que ya existían ó que se han tenido que hacer en lugares estratégicos. De esta forma, hemos recuperado la adherencia entre las distintas capas y la cohesión de los materiales que las forman.
